Courants vagabonds, une source de problèmes dans les étables

En principe, une mise à terre dans les règles de l'art d'une installation de traite ou d'une étable, permet d'éviter des problèmes de courants vagabonds. Parfois, même après une mise à terre, la situation ne s'améliore pas. Comment peut-on l'expliquer?

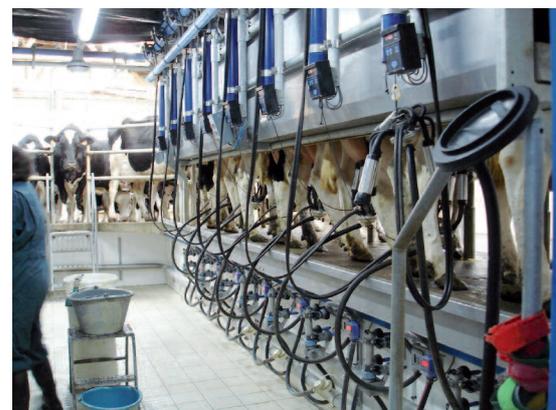
Fig. 1: La salle de traite est souvent un lieu où les courants vagabonds sont les plus présents.

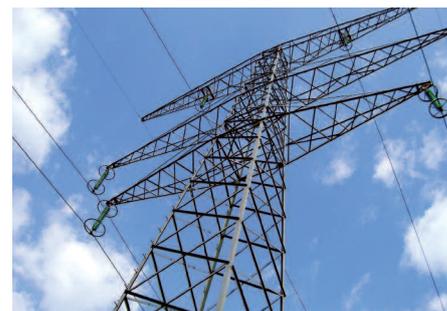
Fig. 2: Les lignes électriques peuvent parfois être une source de courants vagabonds.

fer, des fréquences de tension électrique semblables à celles du courant électrique du chemin de fer. Selon les spécialistes, il est très possible que les lignes électriques aériennes puissent produire dans le sol un champ électrique, permettant à du courant de se propager dans une installation de traite voisine au travers de la mise à terre de l'étable.
